ไปสำรวจเจดีย์

ที่ เกาะพะงัน ...

อรุณศักดิ์ กิ่งมณี
หน่วยศิลป์ภาครที่ ๘
นครศรีธรรมราช

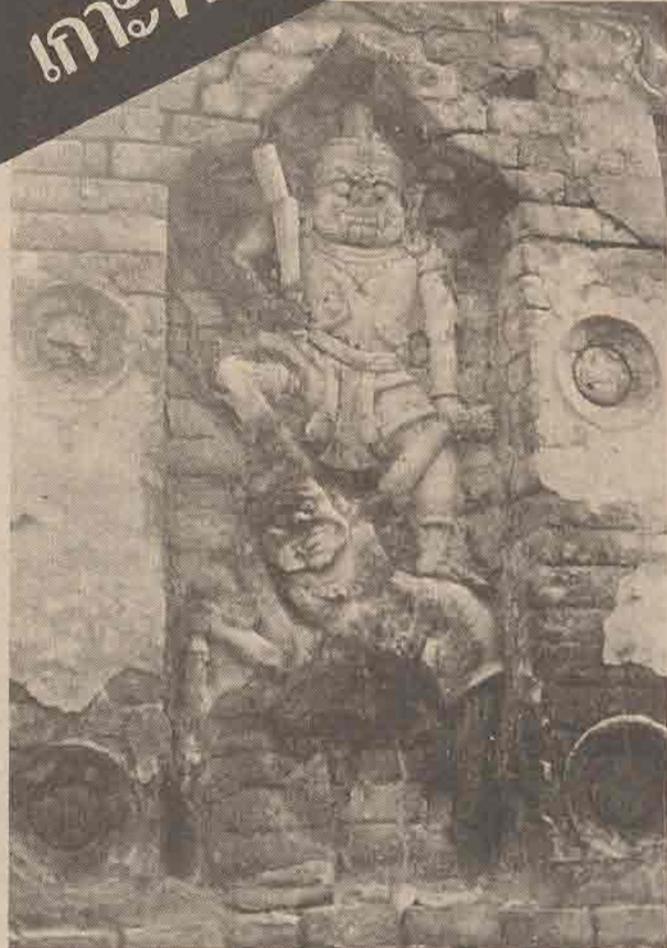
ภาพปูนเป็นรูปยกษัตริย์ ภายในชั้นหลักด้านทิศเหนือของเจดีย์องค์ด้าน
ทิศใต้

พังพลายไปเล็ก คงมีเฉพาะทางชั้นด้านทิศเหนือที่ทำเป็นภาพปูนปั้นรูปักษ์ดีอกรอบยืนเหยียบบนศีรษะของขักษ์ (มาร?) อิก敦หนึ่งโดยอาจจะมีความหมายถึง หัวว

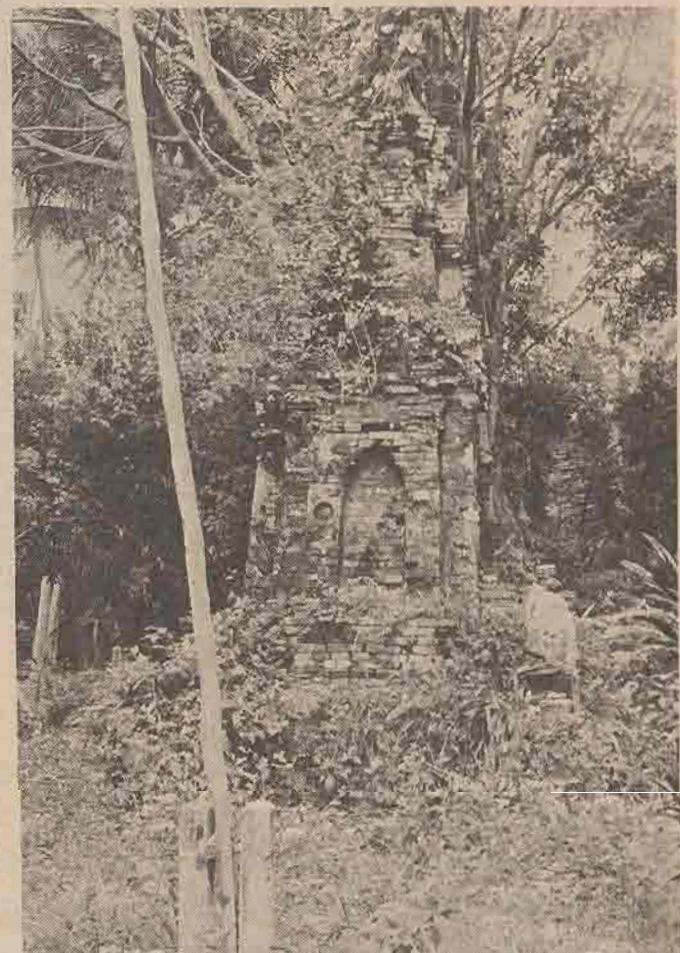
เจดีย์องค์ด้านทิศใต้ ของวัดใน

องค์เจดีย์ทางด้านทิศใต้ (เจดีย์องค์ที่ ๒) เป็นเจดีย์ยอดมนูนไม้สินสองรูปทรงของเจดีย์เริ่มต้นจาก

ในส่วนที่ต่อจากขั้นเรือนธาตุ
ใหญ่ขึ้นไปด้านบน จะทำเป็นชั้น
เรือนธาตุ จำลองขนาดเล็กลดหลั่น
ขึ้นไป เป็นแบบที่บันตัน มีชั้นหลอก
ทั้ง ๔ ด้าน ภายในมีเข้าใจว่ามีปูน
ปืน รูปเทพนมประดับอยู่ ฐานบัว
กว้างของเรือนธาตุทำล่อง้มมีลายแข็ง
สิงห์อยู่ทุกบุน หน้าอีกด้านนี้มีหน้า
บันบนขนาดเล็กอยู่ ต่อจากด้านนี้เป็น^{เป็น}
ฐานปีกมีขนาดเล็ก (ที่มีลายแข็ง
สิงห์รูปประดับ) ต่อขึ้นไป จากนั้น^{นั้น}
จึงต่อด้วยองค์พระอัจฉริยะและลูกแก้ว
ส่วนบุดดต่อขึ้นไปพังทลายหมด
แล้ว

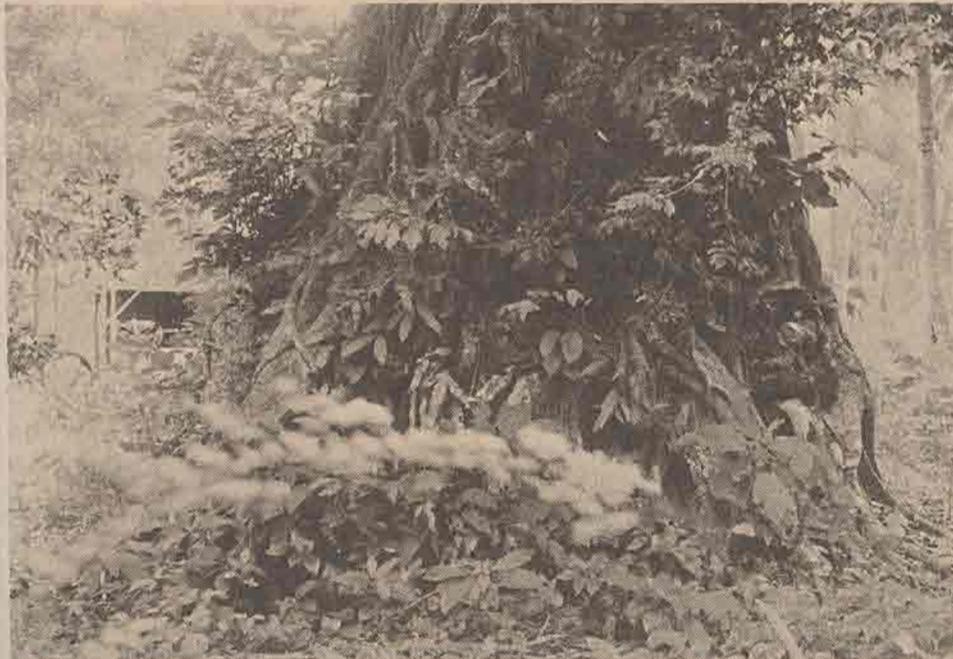
องค์เจดีย์ทางด้านทิศเหนือ (เจดีย์องค์ที่ ๑) สภาพปัจจุบัน มีดันโพธิ์ขนาดใหญ่ ครุณอยู่โดยเจดีย์จะอุดกั้นไว้ในรากดันโพธิ์ที่เกาะเตี้ยหักนอนยังหนาแน่น มีเพียงฐานเจดีย์ ทางด้านทิศเหนือไม่เหลือเพ็นเดอกมาจากการดันโพธิ์เพิ่งบางส่วนเท่านั้น ฐานเจดีย์ที่พับในการสำรวจเป็นส่วนฐานปึกที่ซึ่งแลเห็นได้เฉพาะส่วนถูกแก้วอกไก่ และบัวหมายเท่านั้น ส่วนยอดด้านบนอาจพังหายไปแล้ว วัสดุที่ใช้ในการก่อสร้างเป็นปะการังที่ดัดกล้ำข้อฐานทำเป็นเชิงชั้นต่าง ๆ ขององค์เจดีย์ แล้วจึงนำมาระบกอบกันซึ่งการใช้วัสดุประเภทปะการังนั้น เป็นลักษณะที่นิยมกันมากในโบราณสถานหลายแห่งในเขตภาคใต้ฝั่งตะวันออก เช่นที่นครหริหรัมราช สงขลา เป็นต้น เข้าใจว่า嫩่าจะเป็นวัสดุที่หาได้ง่ายในแถบนี้เป็นปัจจัยสำคัญอย่างหนึ่ง

ฐานเจดีย์องค์ทางด้านทิศเหนือ ชั้งถุกรากตันโพธิ์ปักกลุมอญ

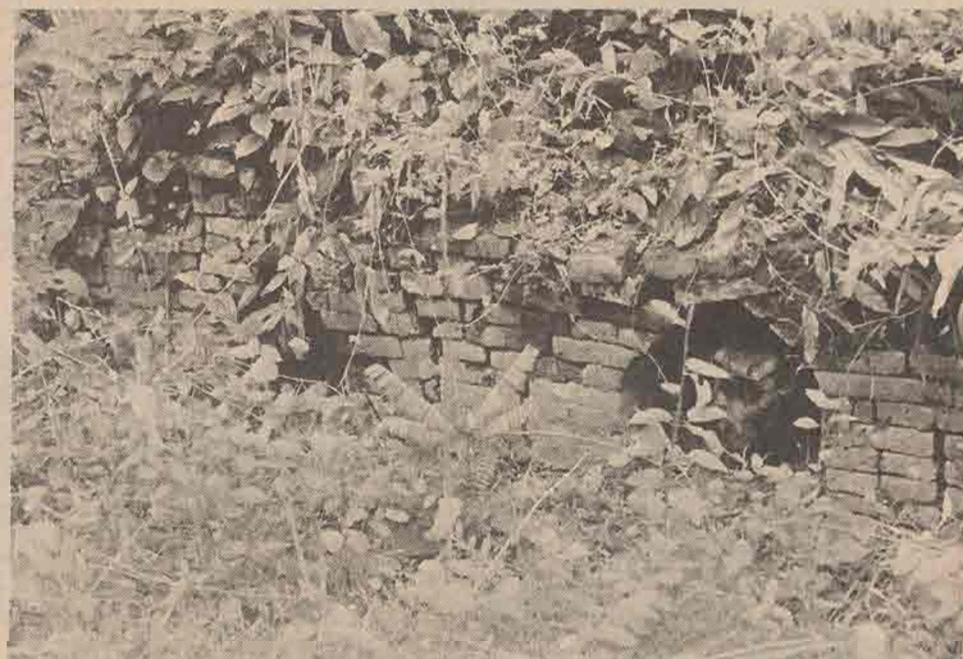
ฐานเขียงสี่เหลี่ยมรองรับด้านล่างสุด แต่ละด้านของฐานจะชั้นเป็นช่องโถงรูปคลื่นบัว ด้านละ ๒ ชั้น (ทางด้านหน้ามีบันไดทางขึ้นสู่ชั้นโถงเรือนธาตุ) ภายในชั้นโถงทำเป็นบูนบันเป็นรูปหัวช้างโผล่อกมา เข้าใจว่าแต่เดิมคงมีอยู่ทุกชั้น แต่ในปัจจุบันมีเหลือเฉพาะบางชั้นเท่านั้น ทางด้านบนแห่งนี้ฐานเขียงบริเวณมุมของฐานมีเจดีย์ทรงกลมแบบพื้นเมืองเดิมประดับอยู่ทั้ง ๔ ด้าน (โดยเริ่มต้นจากฐานปึกที่มีแม่ข่าย

ฐานเจดีย์องค์ด้านทิศใต้ มีปูนปั้นรูปหัวช้างอญภายใต้ชั้น

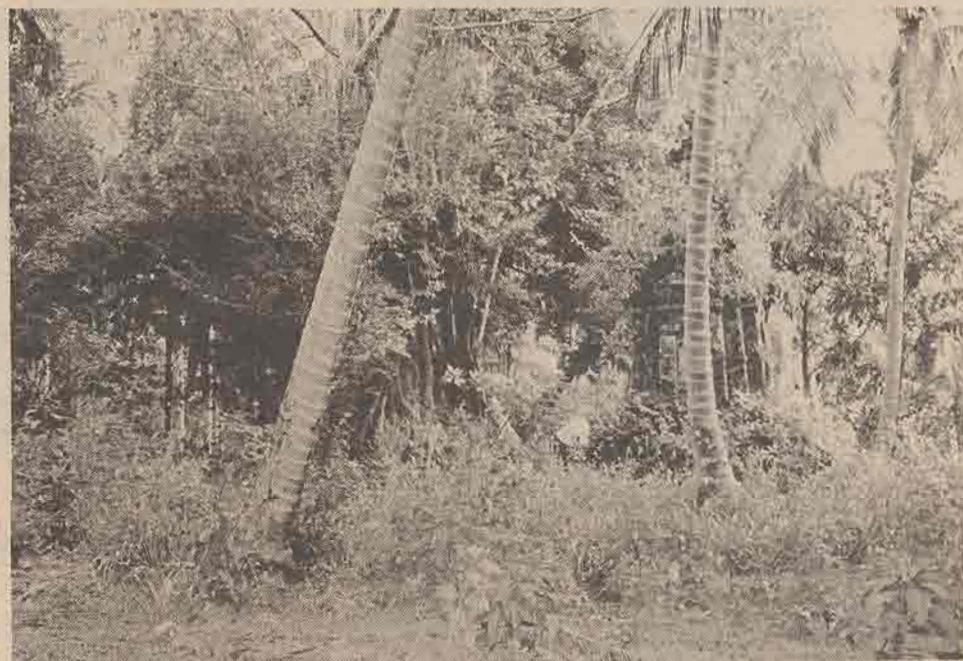
เจดีย์ ๒ องค์ในบริเวณวัดใน ต.บ้านใต้ อ.เกาะพะรัน จ.สุราษฎร์ธานี

วัดในเป็นวัดร้างที่ตั้งอยู่บริเวณหมู่ที่ ๓ (บ้านเหนือ) ต.บ้านใต้ อ.เกาะพะวง จ.สุราษฎร์ธานี กายในบริเวณวัดมีโบราณสถาน สำคัญคือ เจดีย์ ๒ องค์ที่เรียงอยู่ในแนวติดกัน/ได้หันหน้าไปทางทิศตะวันออก สภาพขององค์เจดีย์มีการพังทลายไปบ้างแล้วตามกาลเวลาอีกทั้งมุนย์ ก็เป็นปัจจัยที่ก่อให้เกิดการพังทลายดังกล่าวเพิ่มมากขึ้นตามลำดับ

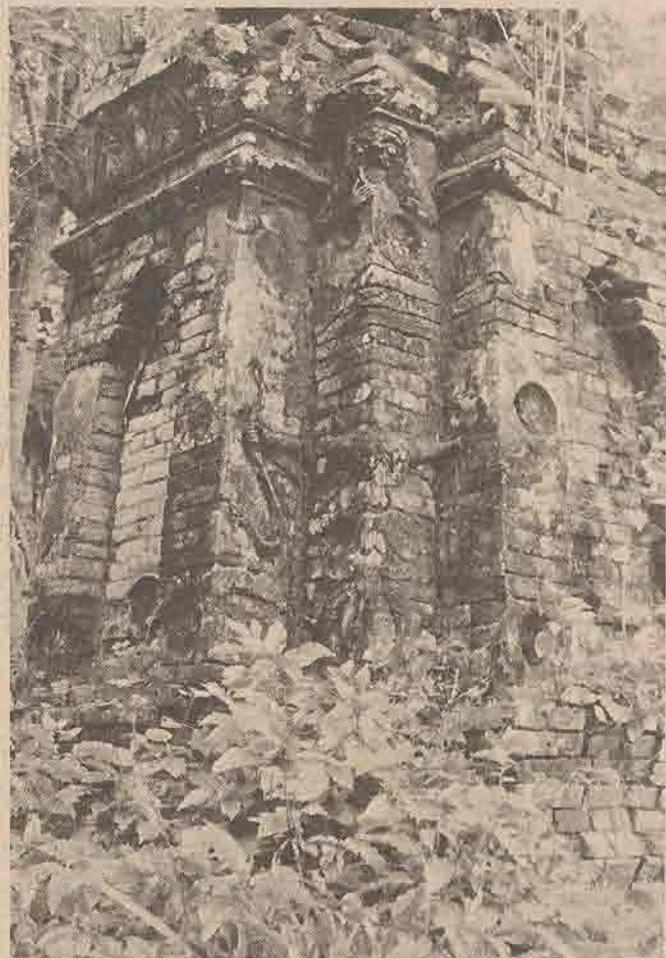
บุนค้านทิศตะวันตกเฉียงใต้
ทำเป็นรูปบุคลมือขวาจับนาค
มือซ้ายหักหายไป ทางด้านบนเหนือ
รูปประดับปูนเป็นดังกล่าว ส่วนต่อ
กันขั้นบัวหงษาด้านบนทำเป็นรูป
ราญ (อมจันทร์) ลางหน้ากาล ลาย
วงศ์ (อึกมุมหนึ่งสูญหายแล้ว)
แต่ละด้านแตกต่างกันและในชั้น
บัวหงษาทำเป็นแผ่นดินเผารูป
กลีบบัวช้อนกัน (ซึ่งแต่เดิมไม่จะ
ตามปูนทั้งหมด) ประดับตกแต่งอยู่

มุมเจดีย์ล่างเรือนธาตุด้านทิศตะวันตกเฉียงใต้
ของเจดีย์องค์ด้านทิศใต้
