เนินโบราณสถานทางด้านทิศเหนือของเขาคา

: การสำรวจทางโบราณคดี

อรุณศักดิ์ กิ่งมณี หน่วยศิลปากรที่ ๘ นครศรีธรรมราช

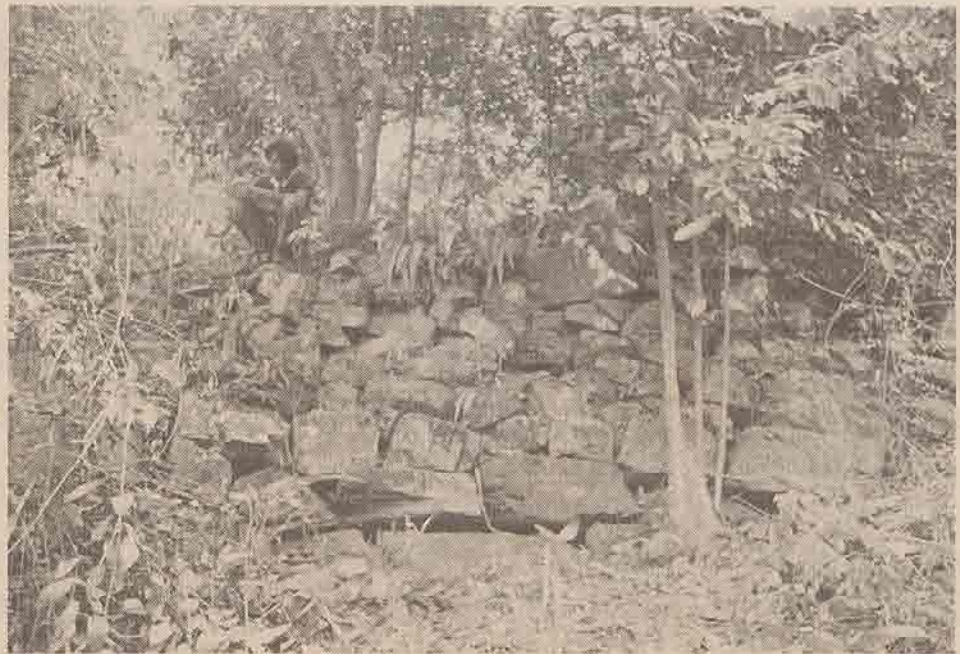
ภาพที่ ๑ กำแพงหินบริเวณมุมด้านทิศตะวันตก ของส่วนที่ ๒

นอกจากนี้ ทางมุมด้านทิศ ตะวันตก (ใกล้กับแนวสิ้นสุดทาง ทิศเหนือของส่วนนี้) ปรากฏการ เรียงหินเป็นคันอย่างชัดเจน โดยใช้หินธรรมชาติ ประกอบหินที่แตก เป็นก้อนขนาดเล็กมาเรียงกันตาม แนวไหล่เขามีความยาวประมาณ

๑๕ เมตร สูงจากพื้นด้านล่าง ๓.๒๐ เมตร แนวคันหินนี้ คงเป็นการสร้างเพื่อประโยชน์ในการปรับพื้นที่ให้ราบเรียบและอาจใช้เพื่อเป็นแนวคันดินไม่ให้พังทลายไปตามไหล่เขา อีกโสดหนึ่งด้วยแนวดังกล่าวคงต่อมาจากแนวคันหินที่ปรากฏมาตั้งแต่ทางด้านทิศใต้ แต่บริเวณส่วนกลางอาจพังทลายไปบ้างแล้ว

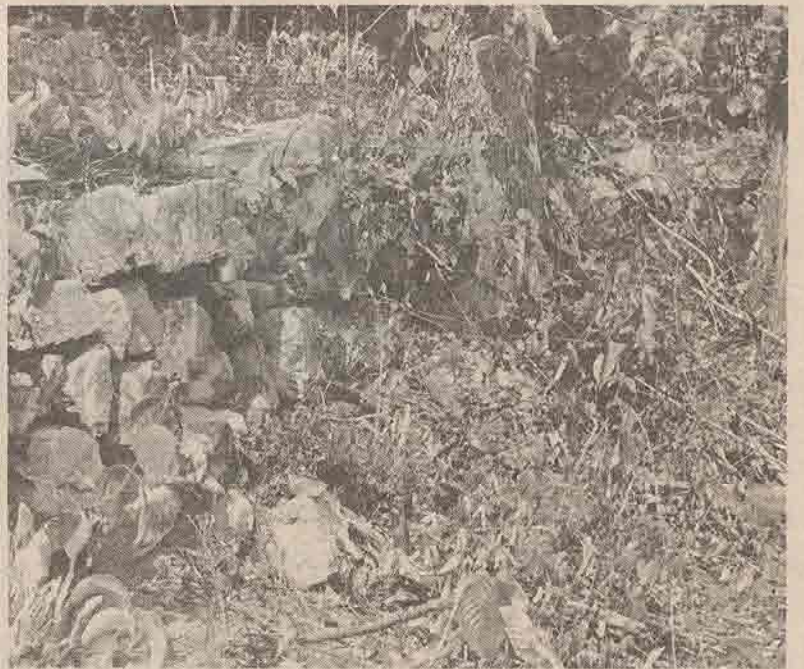
ภาพที่ ๓ แนวด้านกำแพงหิน ซึ่งอาจใช้เป็นฐานศาสนสถานบริเวณ ส่วนที่ ๔

ประมาณ ๕๑ เมตร (โดยเป็นเนินสุดท้ายของโบราณสถานเขาคาทางด้านทิศเหนือ) สำหรับแนวคันหินที่กั้นนั้น มีทั้งสิ้น ๒ ชั้น (ซึ่งทำเป็นลักษณะซ้อนกันอยู่) แนวคันหินแรกมีความกว้าง ๓๔.๕๐ เมตร (ทางด้านใต้ของส่วนนี้) และปรากฏการก่อฉาก กลับทางทิศตะวันตกไปสู่ทิศเหนือด้วย โดยปรากฏแนวอยู่บ้างเล็กน้อย ส่วนแนวทางด้านทิศตะวันออก ไม่ปรากฏแนวที่ชัดเจน

สำหรับแนวคันหินในชั้นที่ ๒ นั้น จะอยู่ห่างจากแนวแรก (ไปทางทิศเหนือ) ๑๑.๕๐ เมตร บริเวณนี้เข้าใจว่าแต่เดิมคงจะทำเป็นฐานรูปสี่เหลี่ยมผืนผ้า ยกระดับซ้อนอยู่บนแนวคันหินแรกสภาพในปัจจุบัน พบการเรียงหินธรรมชาติ

(ที่แตกหักเป็นก้อนขนาดย่อม) เป็นคันหินมีความสูงจากพื้นดิน (ของแนวคันหินแรก) ประมาณ ๗๐ ซม. สำหรับแนวคันหินทางด้านใต้มีความยาว ๑๔.๒๐ เมตร ส่วนทางทิศตะวันออกมีความยาวประมาณ ๑๖ เมตร แนวดังกล่าวทางด้านนี้ปรากฏอยู่เป็นช่วง ๆ ซึ่งขาดหายไปบ้าง ส่วนทางตะวันตก ไม่สามารถกำหนดได้แน่ชัด

สำหรับแนวคันหินที่ปรากฏ โดยเฉพาะบริเวณคันหินชั้นที่สองนี้ เข้าใจว่าคงใช้ประโยชน์เพื่อเป็นคันกั้นดินสำหรับปรับระดับดินด้านบนให้มีความราบเรียบและอาจใช้เป็นฐานของศาสนาสถานอีกโสตหนึ่งด้วย

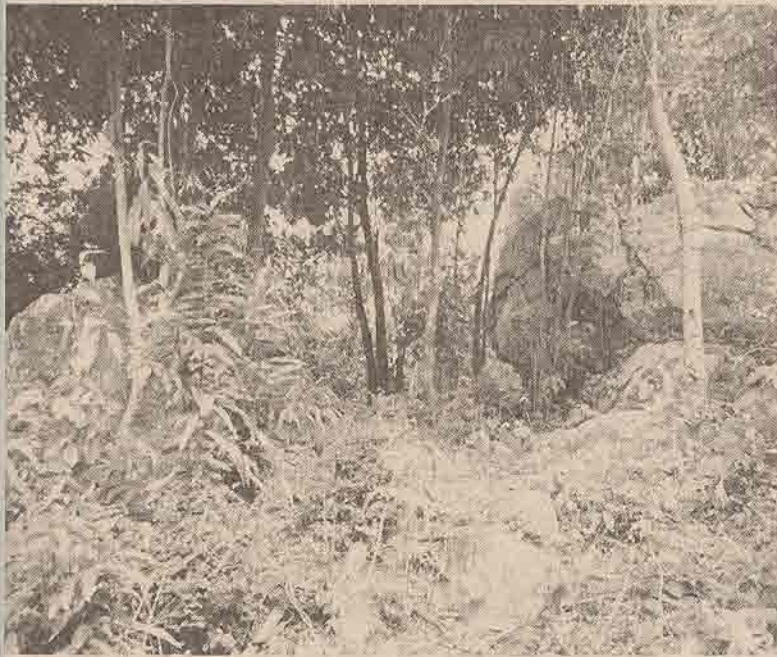
ภาพที่ ๔ สภาพบริเวณบนเนินดินด้านทิศเหนือสุด

บริเวณด้านบนของคันหินนี้มีก้อนหินธรรมชาติขนาดใหญ่อยู่

มากโดยอยู่ในลักษณะที่ล้มนอนและตั้งขึ้นจากพื้น อันเป็นลักษณะที่เกิดจากธรรมชาติ โดยเข้าใจว่าคงเกิดจากการกัดเซาะดินที่อาจจะปลดคลุมออก ทำให้คงเหลือแต่แกนหิน ซึ่งเป็นแกนหลักของภูเขาประเภทนี้ ก้อนหินขนาดใหญ่ที่อยู่ในแนวตั้งนั้นมีอยู่ ๔ ก้อน ก้อนที่อยู่ทางใต้สุด จะมีขนาดใหญ่กว่าอีก ๓ ก้อนที่เหลือ หินดังกล่าวอยู่ใกล้กันโดยไม่มีแนว (ชาวบ้านแถบนี้เรียกหินกลุ่มนี้ว่า “หินเส้า”) สำหรับหินก้อนอื่น ๆ ส่วนใหญ่จะอยู่ในลักษณะล้มนอนตามพื้นดิน หินขนาดใหญ่ทั้งหมดนี้เกิดขึ้นเองตามธรรมชาติ ไม่ปรากฏการตกแต่งอย่างใด ซึ่งต่างจากแนวคันหินซึ่งเกิดจากกิจกรรมของมนุษย์โดยการนำเอาเศษหินที่แตกกระเทาะจากก้อนใหญ่ มาเรียงซ้อนเป็นชั้นเพื่อกันขอบเขต

หินก้อนใหญ่สุด (ที่อยู่ทางใต้) นั้น มีลักษณะเรียงยาววางตัวตามแนวเหนือ/ใต้ มีความยาว ๔.๓๐ เมตร กว้าง ๒.๖๐ เมตร สูงจากพื้นประมาณ ๒.๔๐ เมตร เป็นหินที่มีการแตกกระเทาะโดยรอบซึ่งเกิดจากการแตกกระเทาะตามธรรมชาติ เป็นแนวตรงตามการเรียงอัดตัวของชั้นหิน ไม่พบร่องรอยการกระเทาะที่เกิดจากการกระทำของมนุษย์ (สภาพในปัจจุบันก็ยังปรากฏแนวการแตกของชั้นหินเป็นแนวเส้นตรงอยู่โดยทั่วไป)
