ภีรกาญจน์ ไค่ขุนนา

ชายแดนใต้

กำลังถูกคุกคามด้วยการกัดเซาะชายฝั่ง

การเสียแพนดินที่แทบไม่มีทางต่อสู้

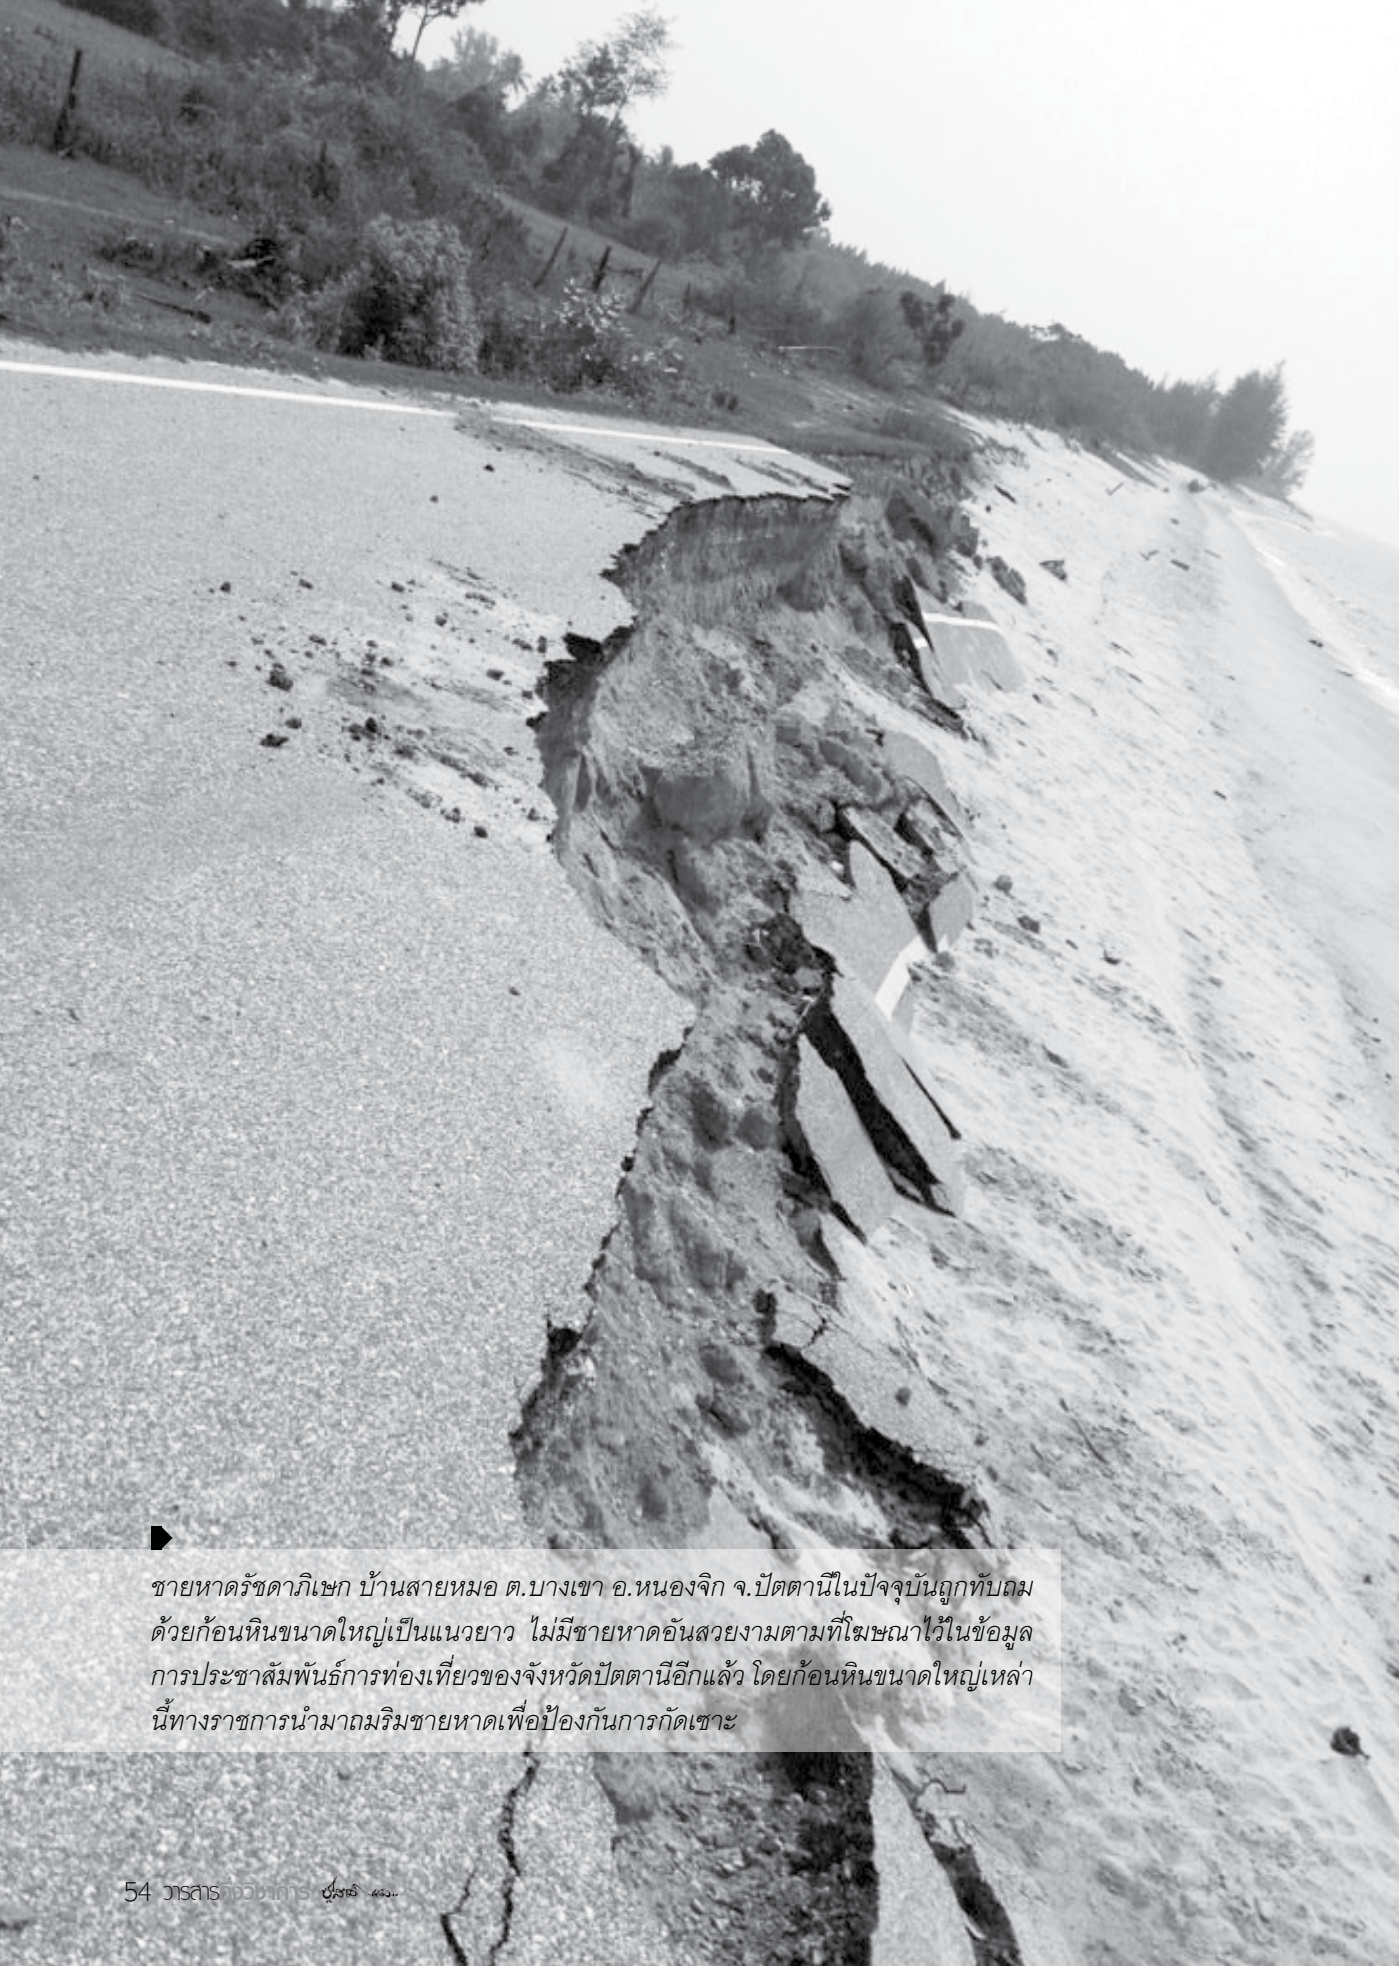
ชายหาดรัชดาภิเษก บ้านสายหมอก ต.บางเขา อ.หนองจิก จ.ปัตตานีในปัจจุบันถูกทับถมด้วยก้อนหินขนาดใหญ่เป็นแนวยาว ไม่มีชายหาดอันสวยงามตามที่โฆษณาไว้ในข้อมูลการประชาสัมพันธ์การท่องเที่ยวของจังหวัดปัตตานีอีกแล้ว โดยก้อนหินขนาดใหญ่เหล่านี้ทางราชการนำมาถมริมชายหาดเพื่อป้องกันกรกัดเซาะ

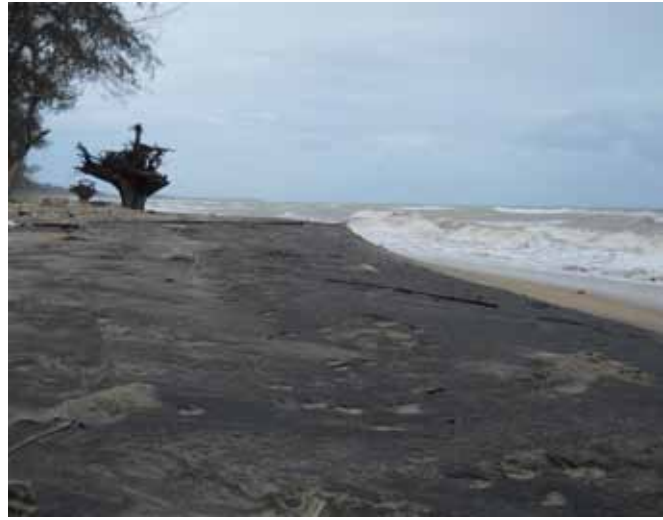
► ชายหาดที่ อ.สายบุรี จ.ปัตตานีมักได้รับความเสียหายจากคลื่นและลมรุนแรงในช่วงฤดูมรสุมของภาคใต้ เป็นผลให้เกิดการกัดเซาะชายฝั่งมากเป็นพิเศษ สภาพเช่นนี้เกิดขึ้นโดยทั่วไปในจังหวัดภาคใต้ฝั่งอ่าวไทย

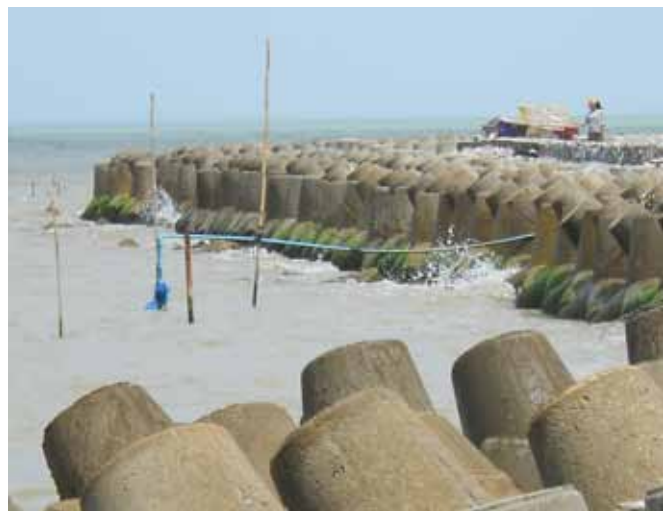
► ชายหาดด้านหน้าชุมชนบางตาวา อ.หนองจิก จ.ปัตตานีมีการแก้ปัญหาการกัดเซาะชายฝั่งมาหลายวิธี แต่สุดท้ายก็มาลงเอยด้วย “ตึกตาญี่ปุ่น” ที่นักวิชาการและชาวบ้านยืนยันว่าได้ผลดี เพราะแท่งคอนกรีตที่สร้างเลียนแบบรากโกงกางนี้สามารถดูดซับพลังงานคลื่นและลมป้องกัน การกัดเซาะได้ แถมยังรับเอาเม็ดไ่ว้ที่ชายหาดด้วย

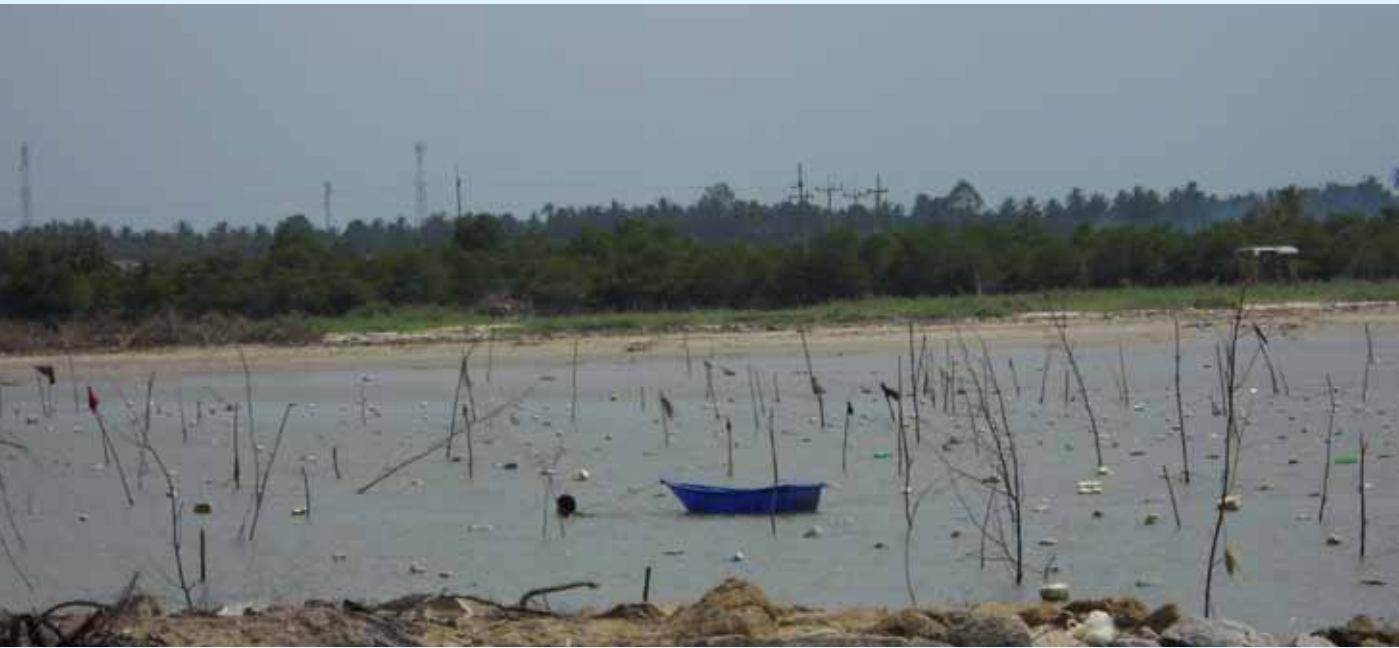
▲ อ่าวขนาดใหญ่ที่เกิดจากการกัดเซาะชายฝั่ง ตั้งอยู่ทางด้านเหนือของที่รอดักทรายตัวสุดท้ายในเขตชุมชนบางดาวา เป็นผลกระทบในระยะยาวที่เกิดจากที่รอดักทราย ซึ่งมักทำให้มีการกัดเซาะมากขึ้นทางทิศด้านเหนือของสิ่งก่อสร้างดังกล่าว ปัจจุบันอ่าวแห่งนี้กลายเป็นแหล่งทำมาหากินของชาวบ้าน แต่สิ่งที่น่ากังวล คือ น้ำเค็มกำลังรุกเข้าสู่อุบลธรณีวิทยาเพิ่มขึ้น และทรายที่เพิ่มมากขึ้นในพื้นที่ใกล้เคียงอาจจะส่งผลต่อการเติบโตของป่าชายเลน

จากการศึกษาภาพถ่ายดาวเทียม พบว่าปัญหาระยะยาวจากการสร้างเขื่อนรูดักทรายที่มีรูปลักษณะรูปตัวที (T) ยื่นออกไปในทะเล คือ ด้านหนึ่งของเขื่อนจะมีการสะสมของทราย อีกด้านหนึ่งมีการกัดเซาะชายฝั่งมากขึ้น จนทำให้ชายหาดเว้าแหว่งมากขึ้น และในที่สุดเขื่อนรูป

จะพบว่า ด้านหนึ่งของเชื้อนจะมีการสะสมของทราย แต่อีกด้านหนึ่งของเชื้อนจะมีการกัดเซาะมากขึ้น จนในที่สุดเชื้อนก็จะขาดจากชายฝั่ง กลายเป็นสิ่งปลูกสร้างกลางทะเล และยังพบอีกว่า เชื้อนรอดักทรายรูปตัวที่ตัวสุดท้าย จะมีทรายออกไปมากกว่าจุดอื่น ทำให้มีการกัดเซาะรุนแรง ปัญหาที่พบ คือ เมื่อเชื้อนรอดักทรายสร้างอีกหมู่บ้านหนึ่งก็จะเกิดผลกระทบกับอีกหมู่บ้านหนึ่ง หมู่บ้านที่ได้รับผลกระทบก็จะออกมาประท้วง แต่หากจะแก้ปัญหาโดยการสร้างตลอดแนวชายฝั่ง ก็เป็นไปได้ยาก เพราะใช้งบประมาณสูง จะสูญเสียชายหาดที่สวยงามและรายได้จากการท่องเที่ยว บางจุดยังพบว่าทรายมีการ

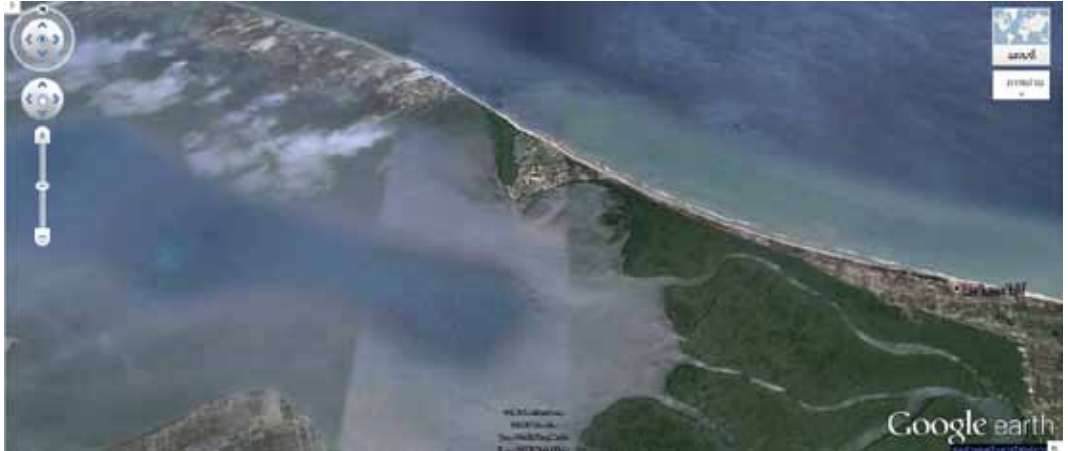
- ▶ แผนที่แสดงให้เห็นถึงถนนทางสาย 4157 ช่วงเข้าสู่ ต.แหลมโพธิ์ อ.ยะหริ่ง จ.ปัตตานี ซึ่งใกล้ถูกกัดเซาะเต็มที แต่สภาพปัจจุบันขอบถนนทางทิศตะวันออกถูกกัดเซาะแล้ว โดยคลื่นได้โจมตีฐานของถนนก่อน

บ้านตะไละสะมิแล ต.แหลมโพธิ์ อ.ยะหริ่ง จ.ปัตตานี ซึ่งเป็นเส้นทางไปแหลมตาชี พบการกัดเซาะชายฝั่งรุนแรง ประมาณ 5 เมตร ความรุนแรงของคลื่นมีการทำลายแนวคันทรายธรรมชาติ และส่งผลกระทบต่อถนนเส้นทางไปแหลมตาชี โดยเฉพาะหลังจากการเกิดเหตุการณ์พายุดีเปรสชันพัดเข้าชายฝั่งจังหวัด

ปัตตานีเมื่อวันที่ 1 พฤศจิกายน 2553 ที่ทำให้เกิดคลื่นลมแรง และน้ำทะเลซัดขึ้นฝั่ง ต่อเนื่องมาจากถึงเดือนมีนาคม 2554 ทำให้ทางหลวงชนบทเส้นดังกล่าวขาดเสียหายหลายจุด

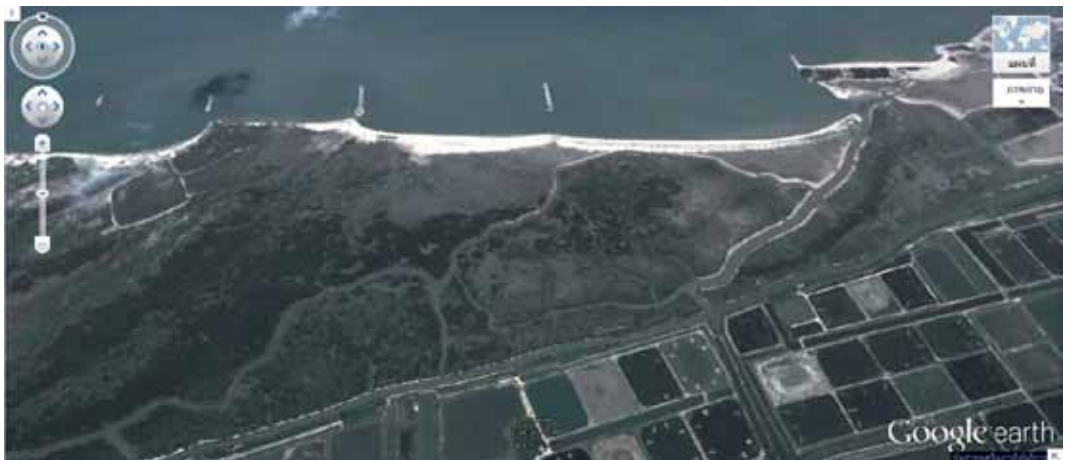
- ▶ แผนที่นี้แสดงให้เห็นถึงที่รอดักทราย (Groin) หลายตัวในพื้นที่ชายฝั่ง ต.บางตาวา อ.หนองจิก จ.ปัตตานี ที่ทั้งหมดถูกกัดเซาะจนขาดออกจากฝั่ง กลายเป็นอนุสรณ์กลางทะเล ที่จะสร้างผลกระทบในระยะยาวต่อไป

ตัวที่ดังกล่าวก็จะขาดออกจากฝั่ง กลายเป็นสิ่งปลูกสร้างที่ส่งผลกระทบต่อไปในระยะยาว

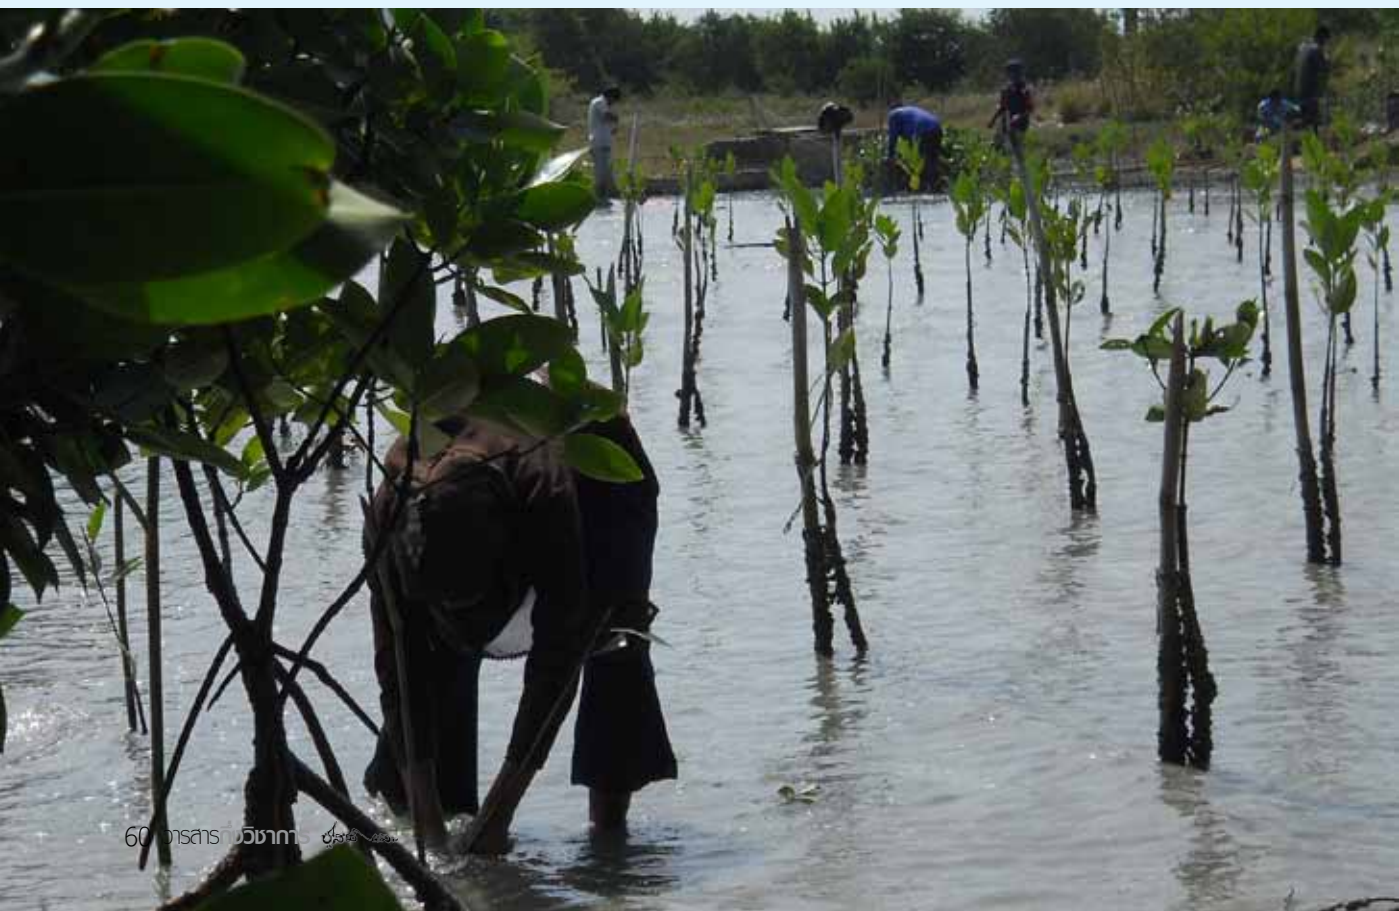
▼ การปลูกป่าชายเลนเป็นวิธีการหนึ่งที่จะช่วยลดการกัดเซาะบริเวณชายฝั่ง เนื่องจากรากของโกงกาง แสม ลำพู และต้นไม้อีกหลายชนิดช่วยซับความรุนแรงของคลื่นและลมได้ วิธีการนี้ชุมชนในเครือข่ายเผ่าระวังภัยพิบัติรอบอ่าวปัตตานีหลายแห่งเริ่มปลูกกันมากขึ้น สาเหตุหนึ่งก็มาจากการตระหนักว่า ป่าชายเลนคือปราการสำคัญที่ช่วยป้องกันชุมชนจากมรสุมและพายุได้ดี

3. **การปลูกป่าชายเลน (Mangrove afforestation)** ทำในพื้นที่ที่มีลักษณะเป็นที่ราบน้ำขึ้นถึงป่าชายเลน ซึ่งทางฝั่งอ่าวไทยได้มีการนำกล้าไม้ป่าชายเลนมาปลูกขึ้นใหม่ในบริเวณที่ถูกทำลายไป
